Over gebinten, ankerbalken, korbelen, poeren en jukken

Hallehuis

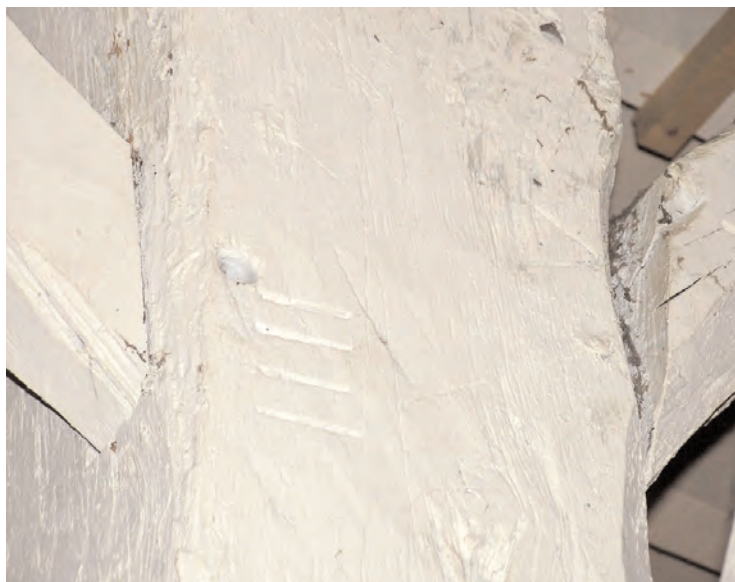
*Telmerken de balken.
(Sophia Mooldijk)*

De gebintonderdelen (stijlen en windschoren) zijn aan de buitenzijde genummerd met gehakte telmerken, om het in elkaar zetten van de zware eikenhouten constructie op de bouwplaats te vergemakkelijken. De gebinten rusten op poeren, om verrotting van het onderste deel van de gebintstijl tegen te gaan. De stenen poeren werden tijdens de restauratie in 1965 vervangen door betonnen poeren. De oorspronkelijke vloer bestond uit klinkers op zand. Nu ligt er een cementdekvloer met een kunststofvloer er overheen.

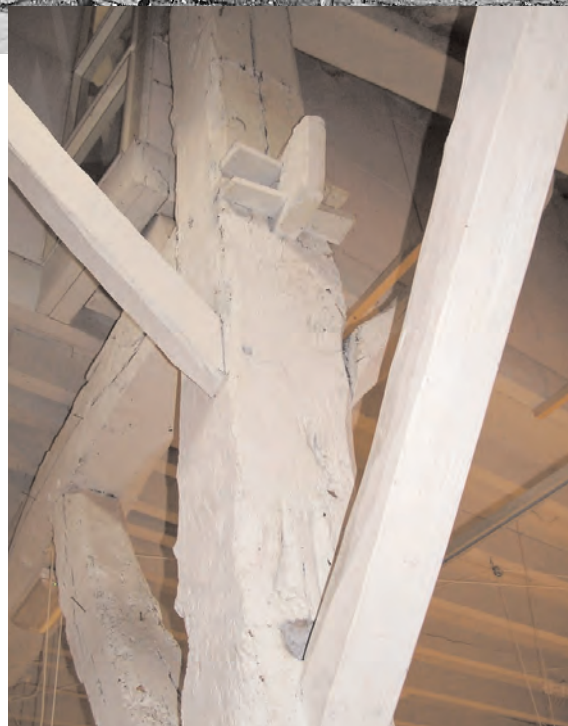
Detailfoto van de balken.
(Sophia Mouldijk)
